# MODEL SPASIAL KERUSAKAN LAHAN DAN PENCEMARAN AIR AKIBAT KEGIATAN PERTAMBANGAN EMAS TANPA IZIN DI DAERAH ALIRAN SUNGAI RAYA, KALIMANTAN BARAT

## *Spatial Model of Land Degradation and Water Pollution Caused by Illegal Gold Mining Activities in Raya Watershed, West Kalimantan*

Romiyanto<sup>1)\*</sup>, Baba Barus<sup>2)</sup>, dan Untung Sudadi<sup>2)</sup>

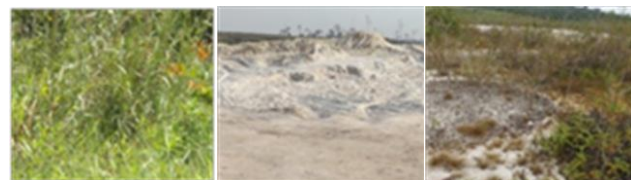
Gambar 2. Peta nilai NDVI (a), visualisasi citra Landsat (b) dan kondisi lapang (c)

Proses pencucian pada aktivitas pertambangan terbuka menyisakan pasir kuarsa, sehingga vegetasi sulit untuk beradaptasi. Hal tersebut menyebabkan tanaman tercekam akibat mengalami defisiensi dan/atau toksisitas hara (Borana *et al.*, 2014). Menurut Fitter (1992), vegetasi di lahan tambang dapat mengalami cekaman akibat kekurangan air dan hara serta keracunan pirit yang menimbulkan gejala perubahan fisiologis berupa daun yang terlihat menguning sampai kecokelatan (Gambar 2).

menunjukkan bahwa, pada *tailing* aluvial yang sudah tidak ditambang >5 tahun berkembang rumput teki, ini menunjukkan bahwa lahan bekas tambang masih memiliki vegetasi. Hal tersebut diperkuat dengan teridentifikasinya vegetasi tercekam dengan metode NDVI (Gambar 2). Luas lahan berdasarkan jenis *tailing* tersaji pada Tabel 7.
